القاهرة التاريخية
HISTORIC CAIRO

مشروع ترميم
قصر محمد علي باشا

قصر محمد علي باشا

٢٠٠٥

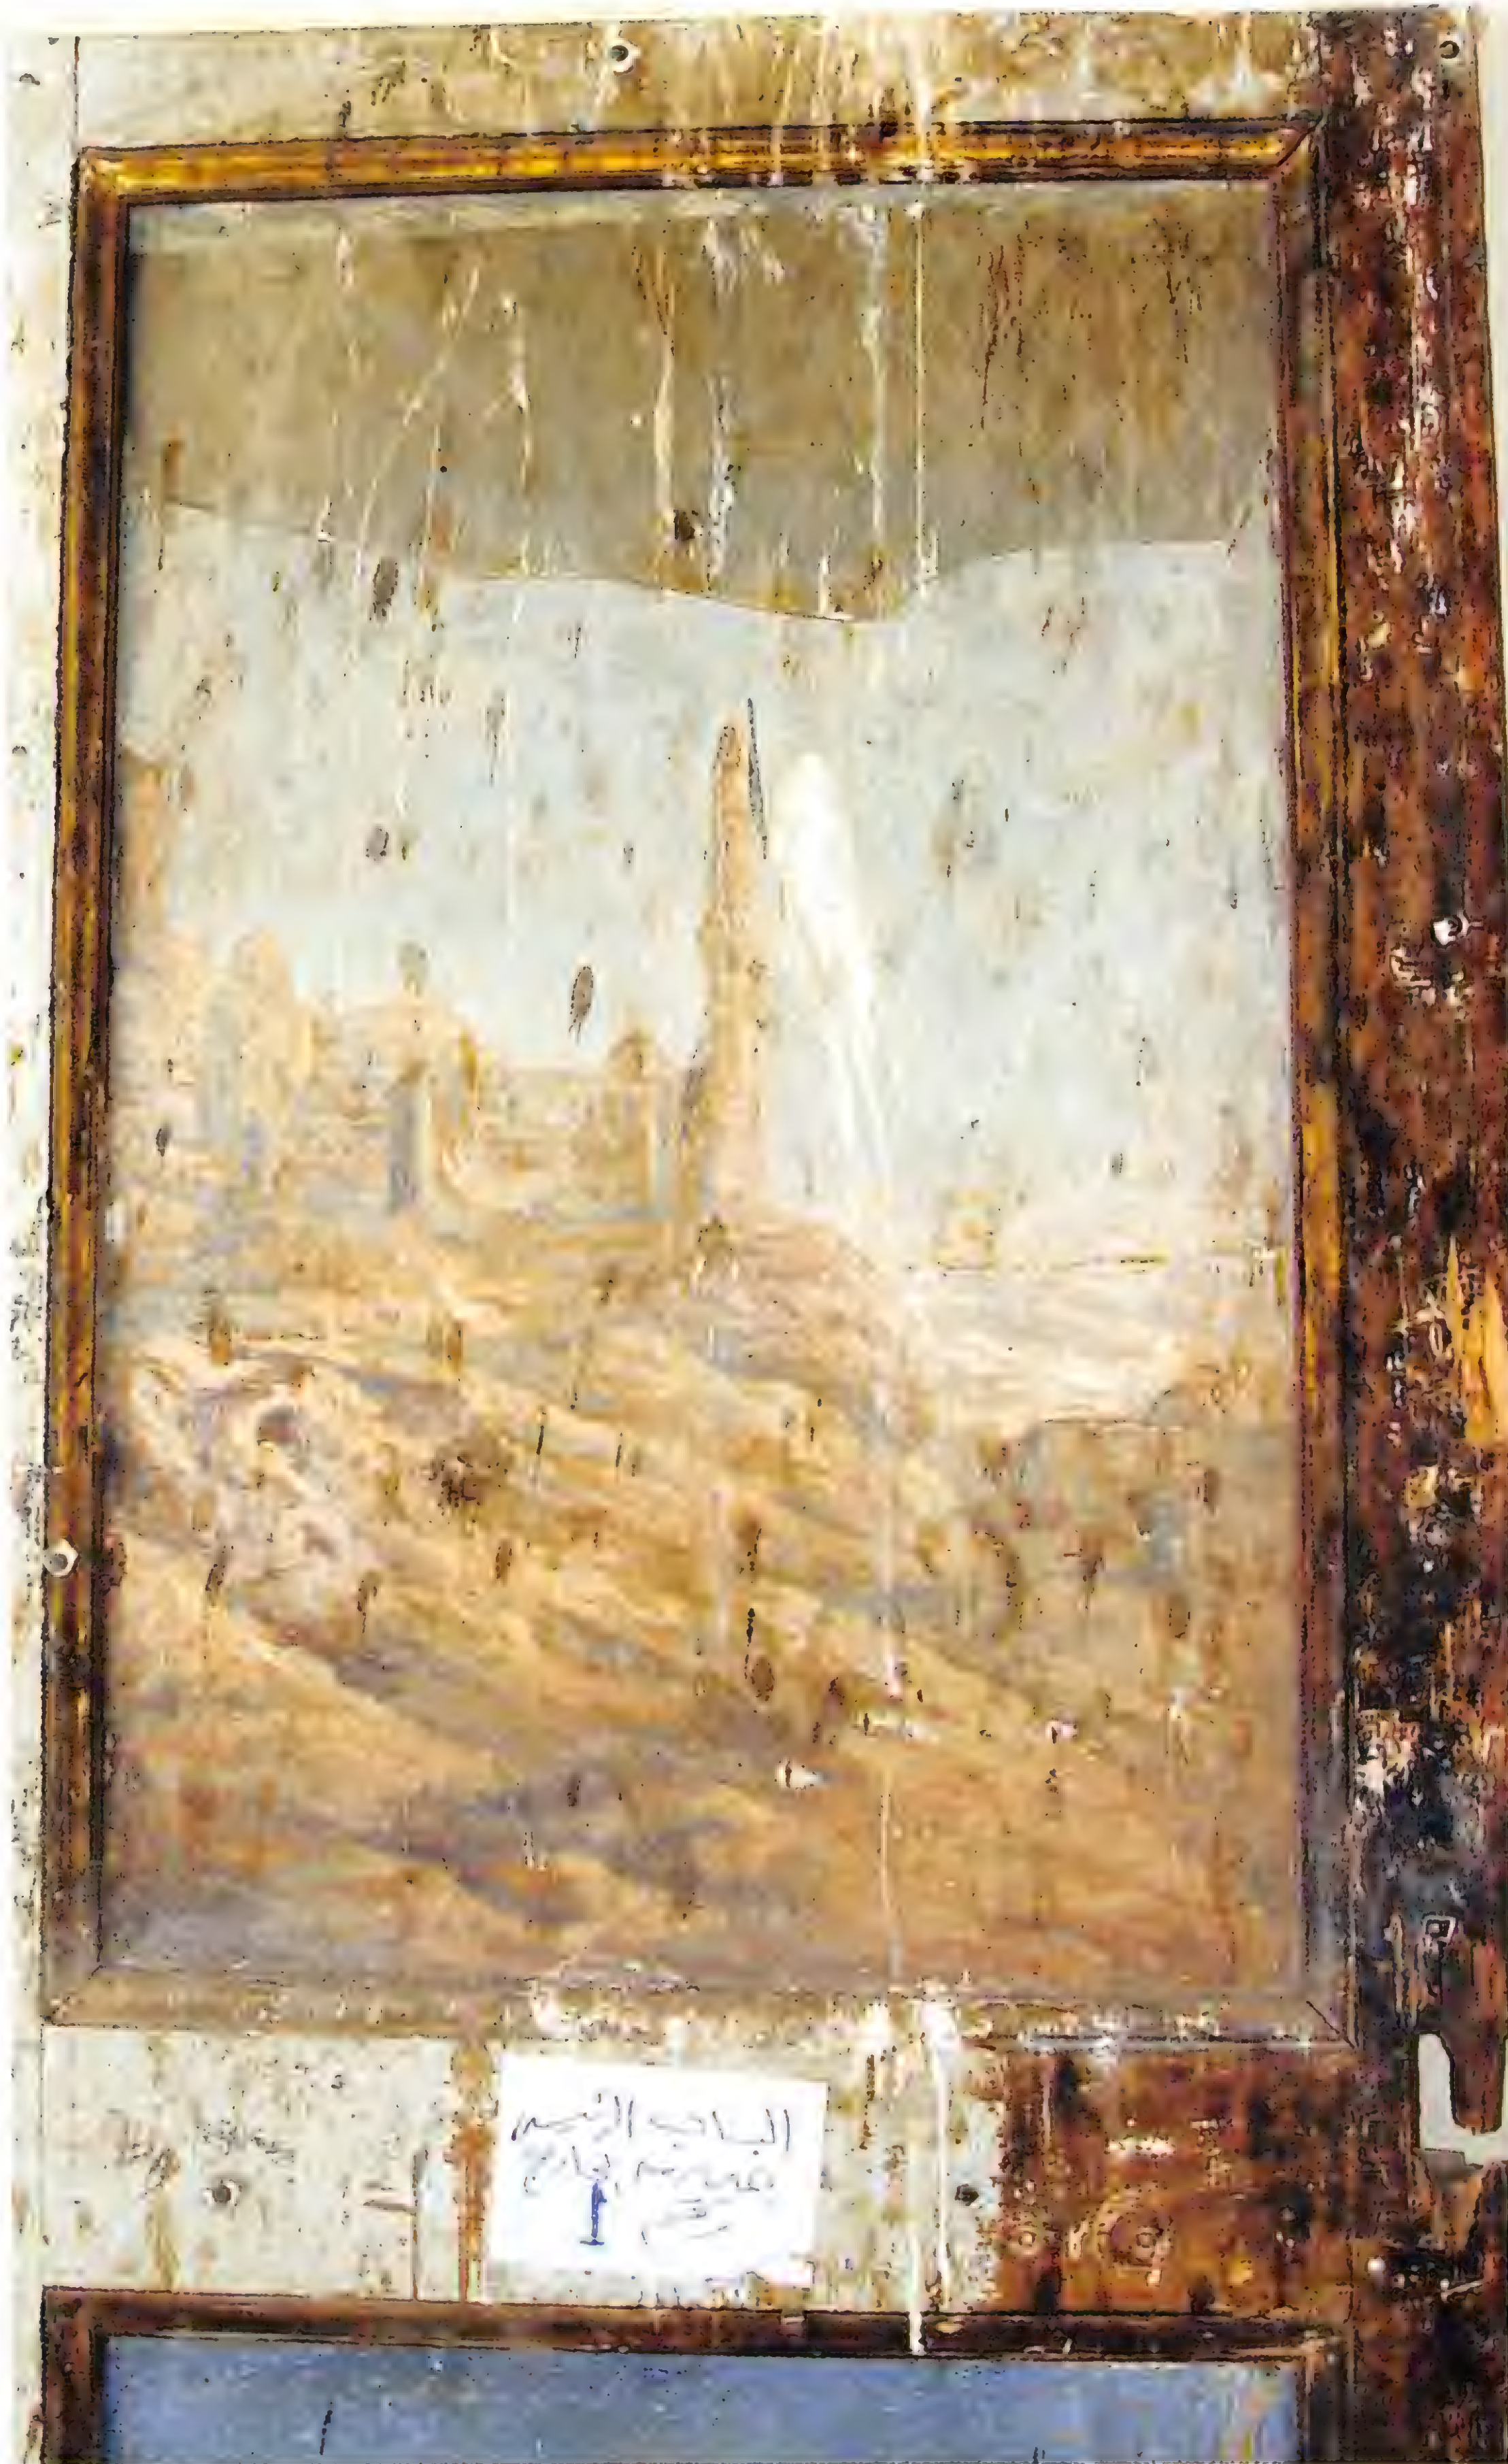
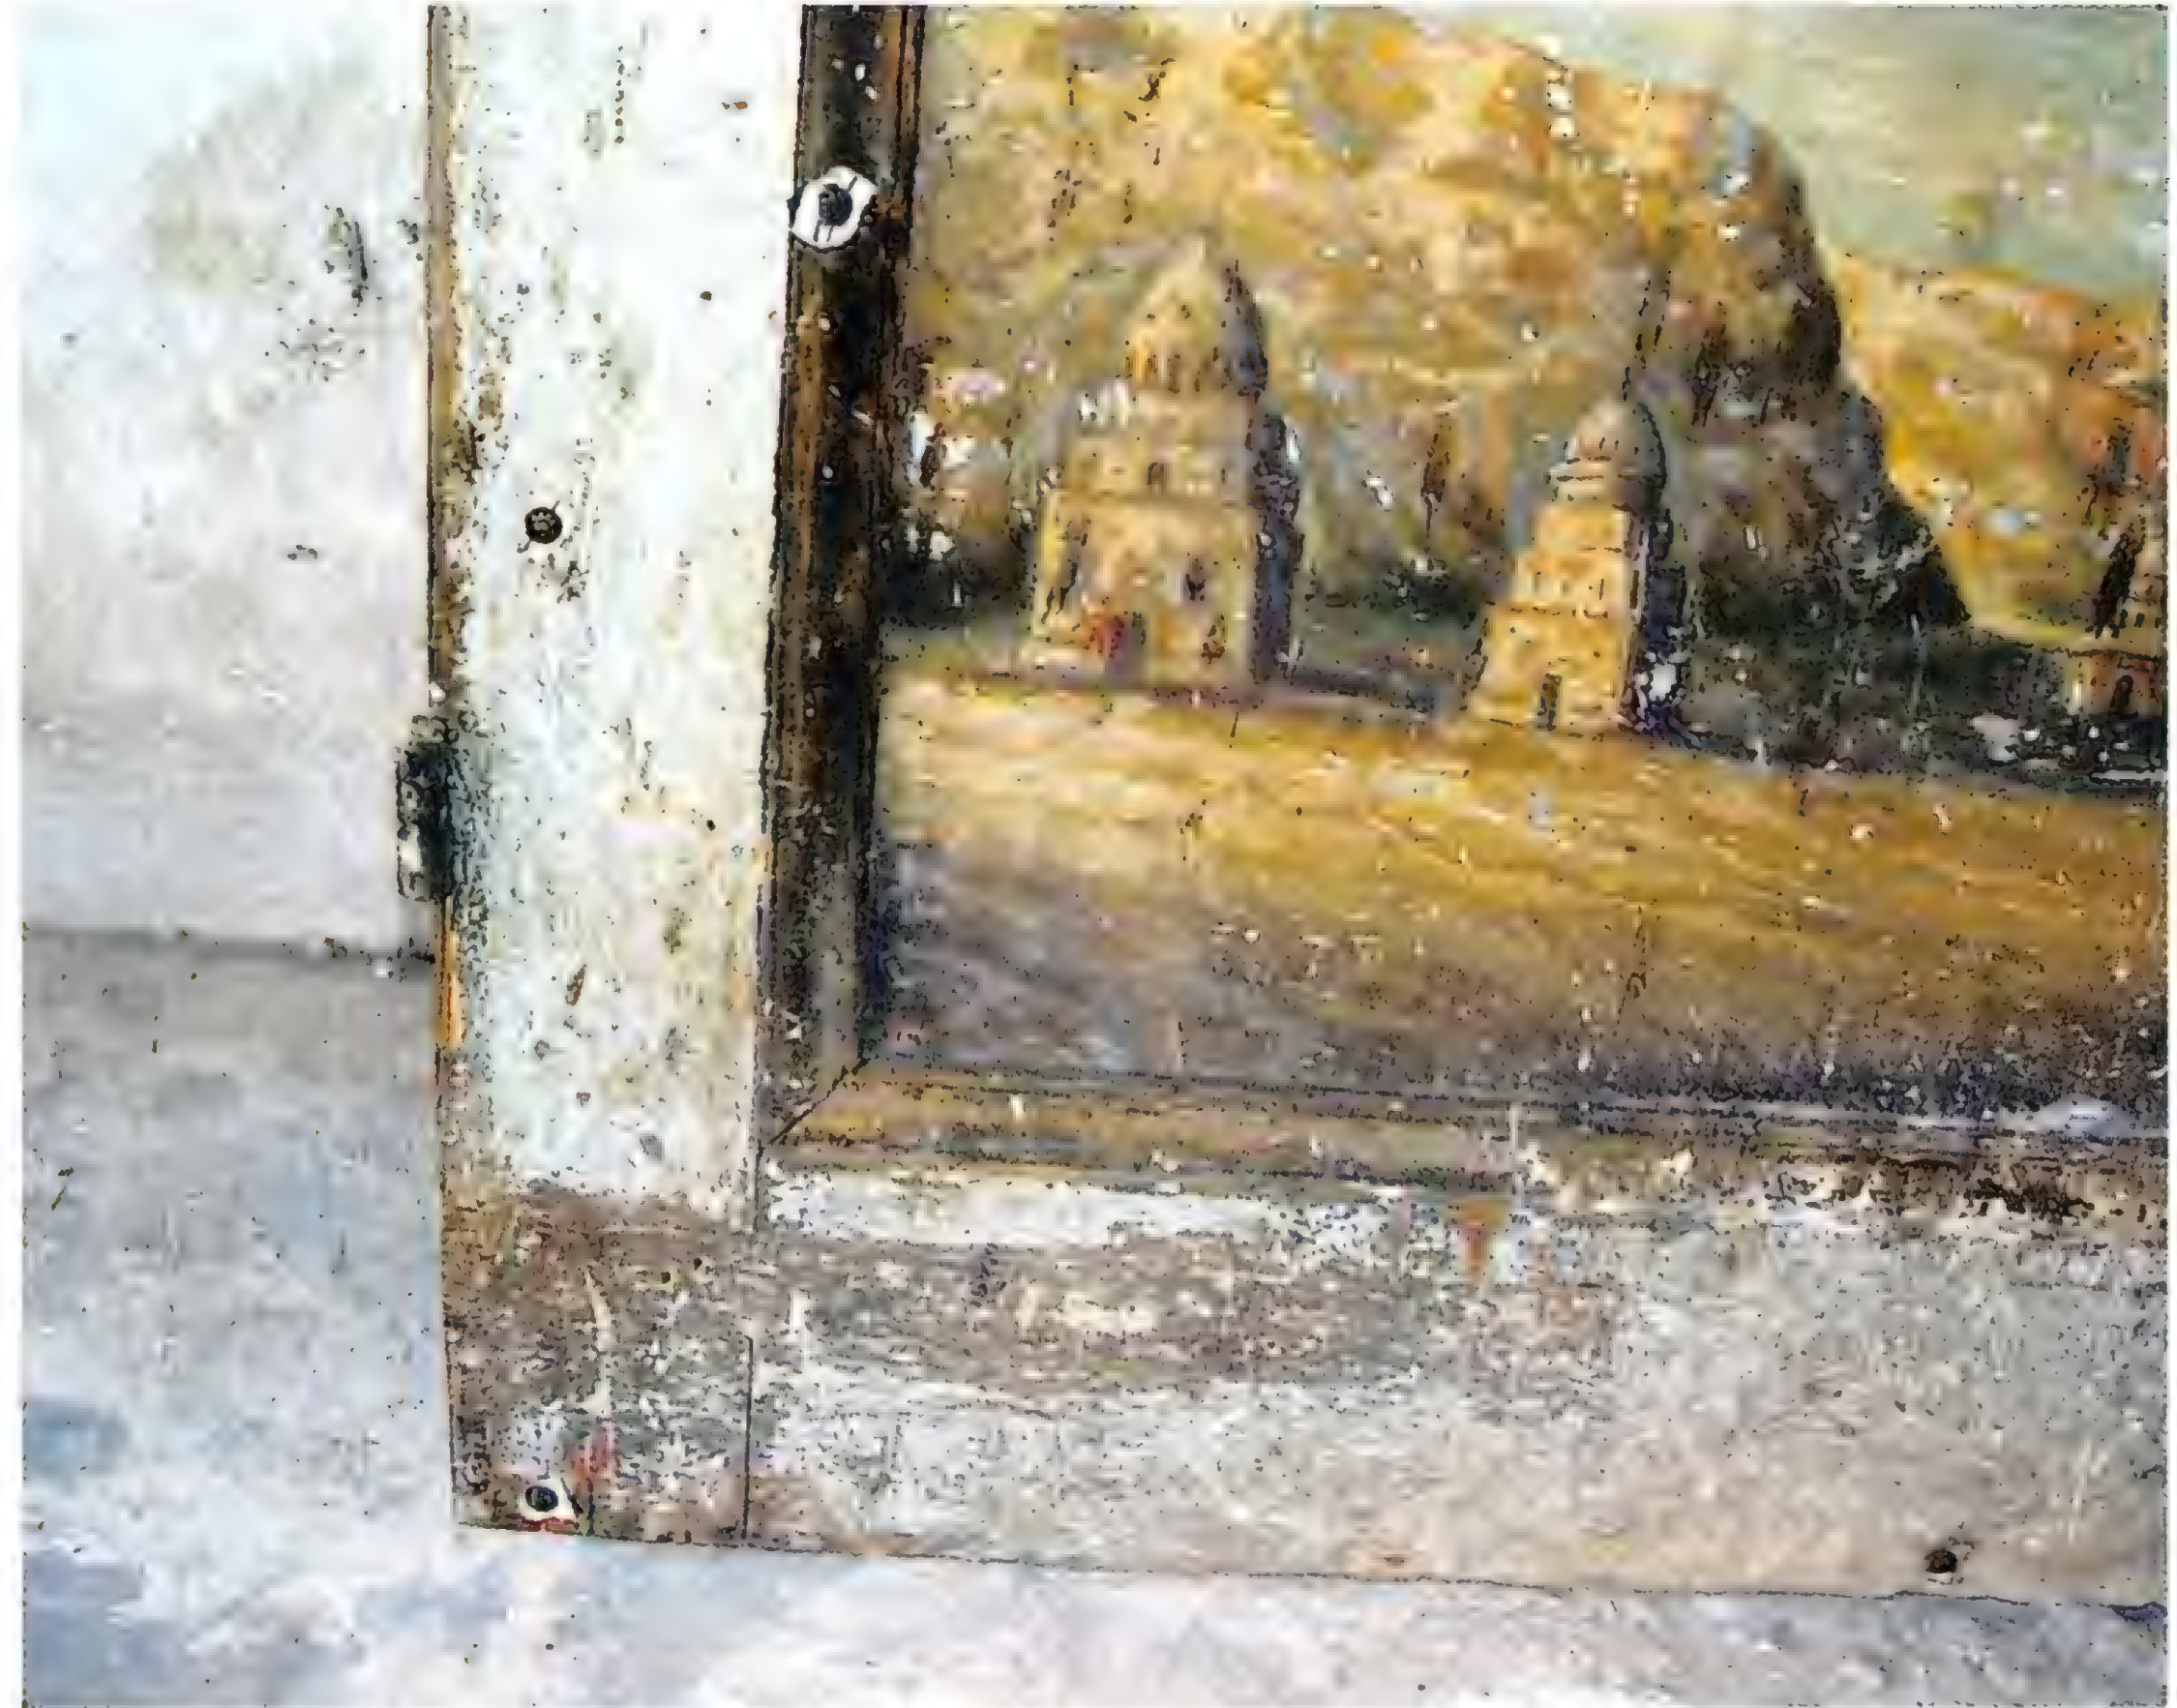
بعض من مظاهر تلف اللوحات

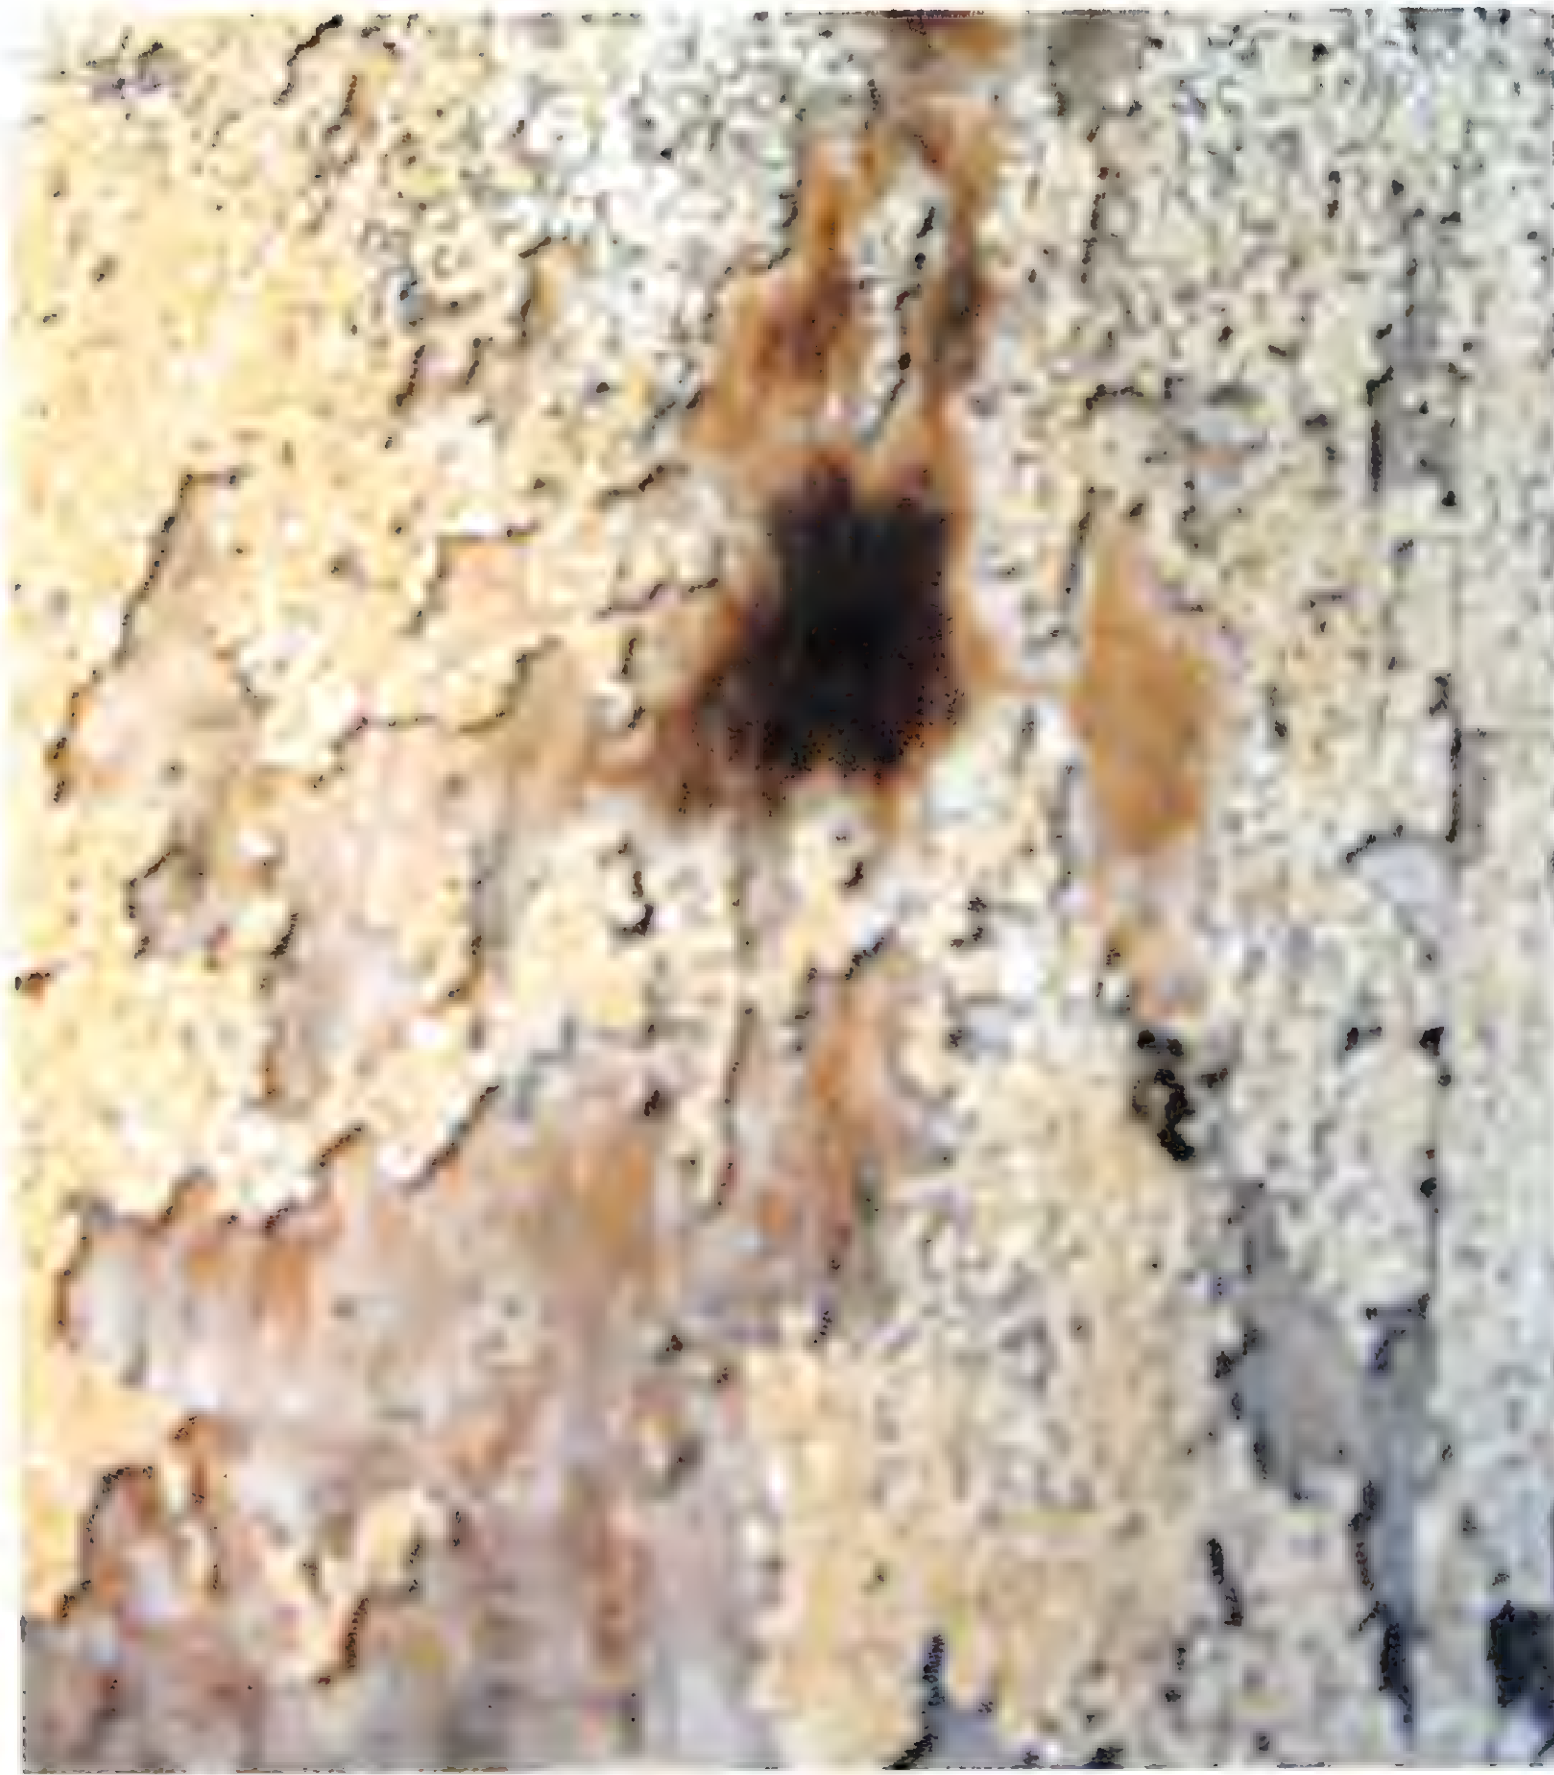
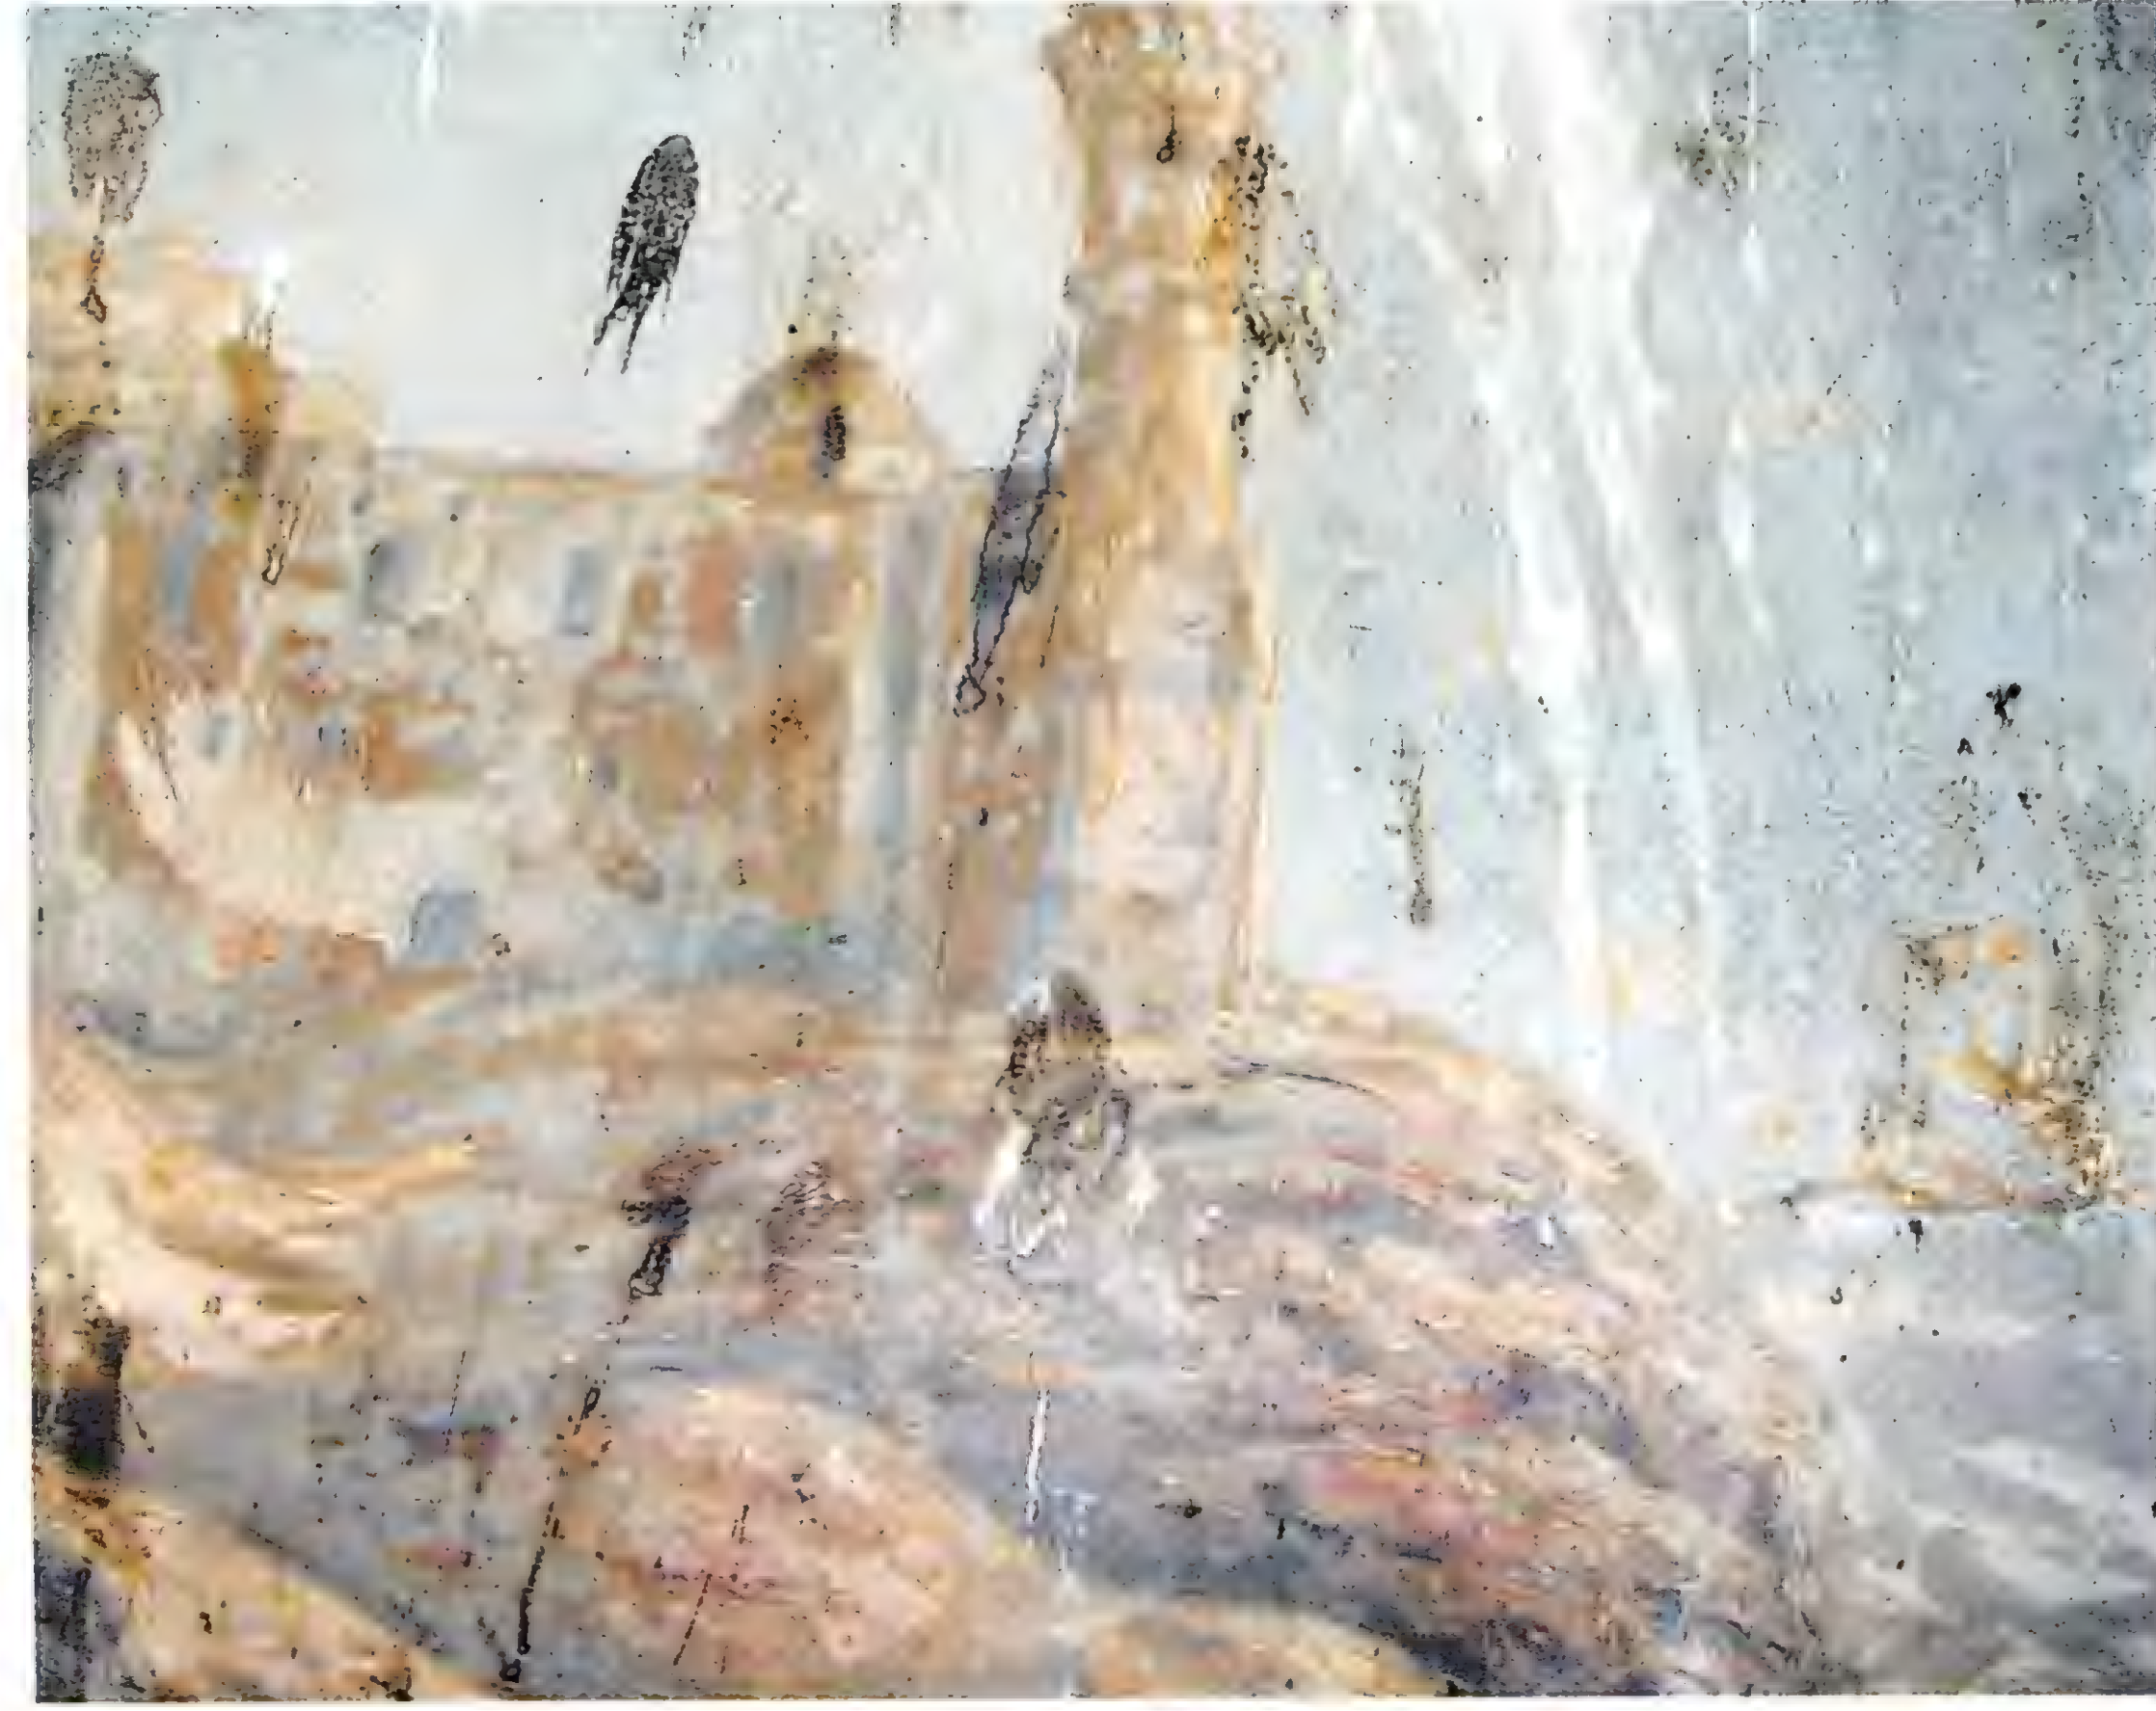
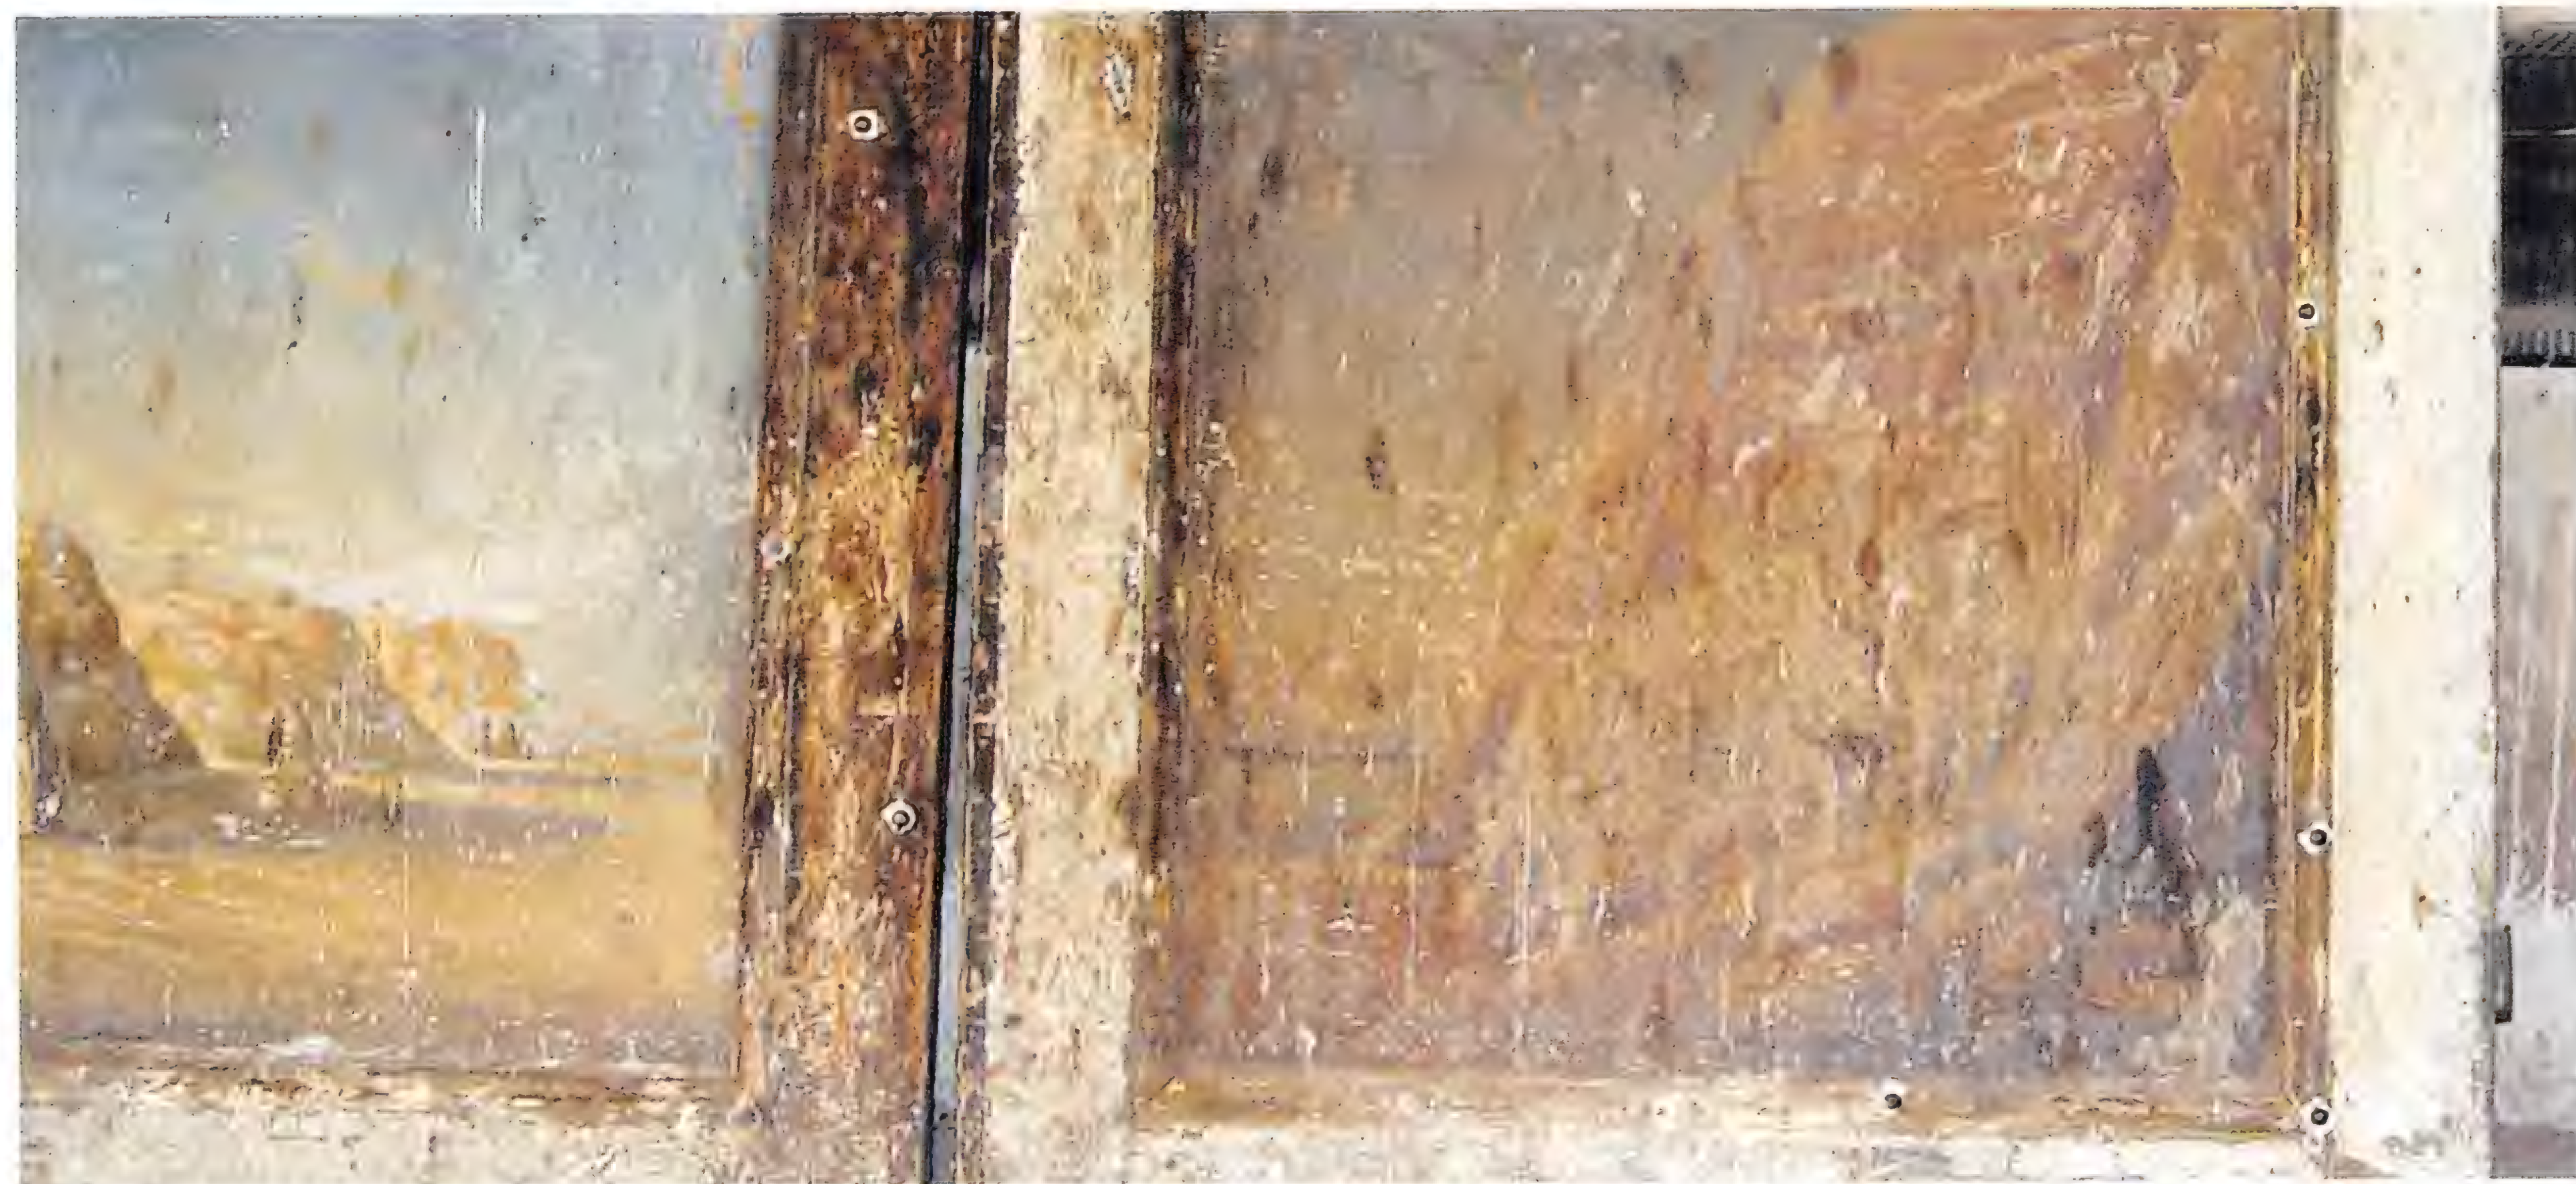
بعض من مظاهر تلف اللوحات
